Mejoramiento de Caminos de la Mina de Fosfatos de Bayovar

Desierto de Sechura, Provincia de Sechura, Piura, Peru

Sistema Spectra™

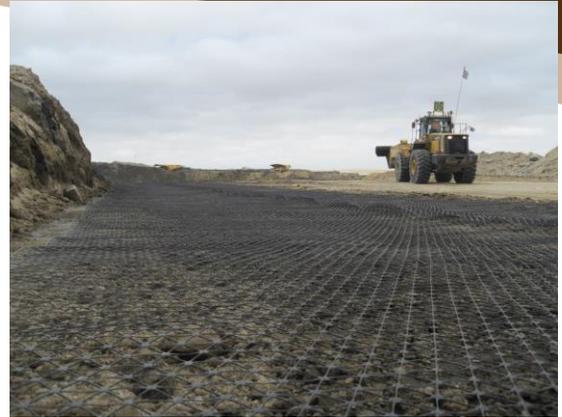
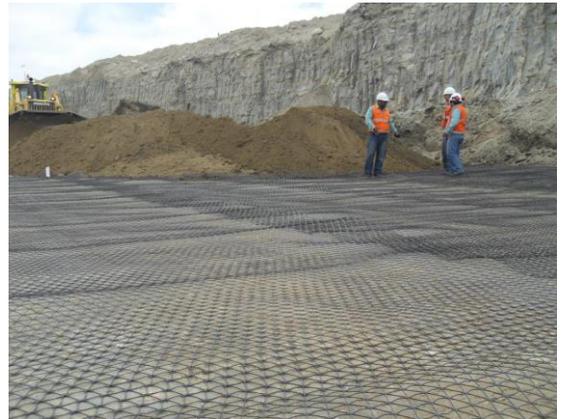
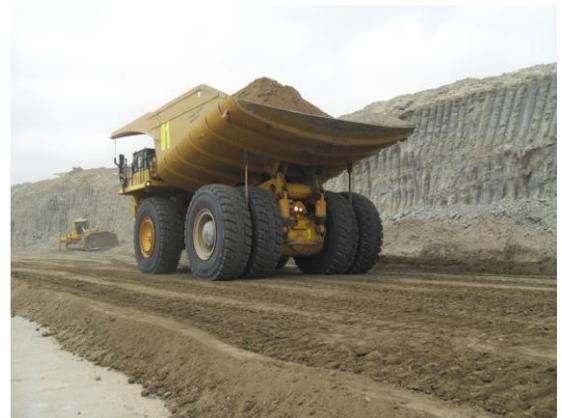
En las operaciones de la mina, un problema muy común en la construcción de accesos y caminos es la presencia de suelos blandos constituidos generalmente por diatomitas, limos y arcillas de variada plasticidad como parte de la subrasante. A lo anterior se añade la presencia de humedad y zonas con ausencia parcial de materiales granulares de buena calidad para mejoramientos, lo cual dificulta los plazos de construcción e incrementa los costos y tiempos de operación. Las geomallas TX160 han permitido superar con éxito estos retos y reducir costos y tiempos en la construcción de los caminos, así como aumentar la productividad de la mina.

Geomalla Triaxial TriAx® TX160
230,000 Metros Cuadrados
