# Reconstrucción Muro de Contención

## Sistema de retención en muros

Ciales, Puerto Rico

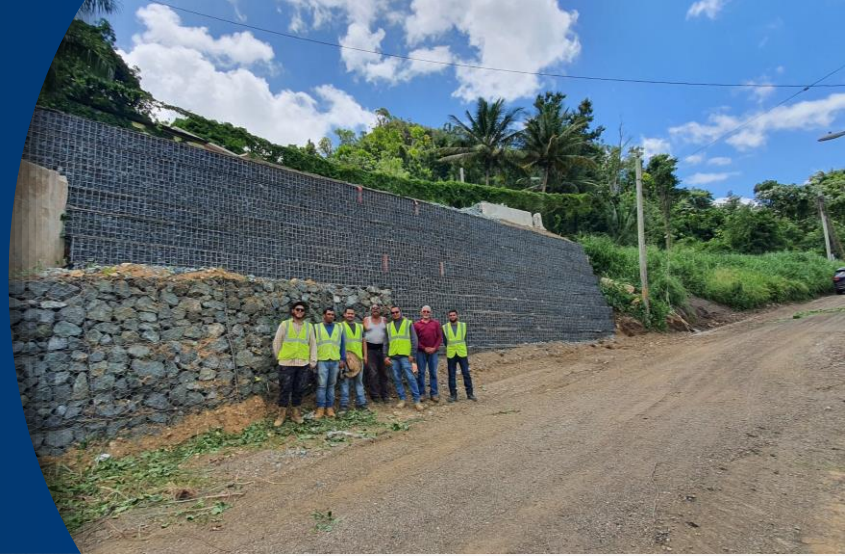
Se utilizó un Sistema de Muro Mecánicamente Estabilizado como estructura nueva adosada a las estructuras existentes, adicional se instaló la tecnología InterAx que permitió manejar la transición que se presentaba entre la estructura nueva y los tramos ya existentes. Adicionalmente, se redujo significativamente el tiempo de ejecución de la obra, logrando eficiencia también en los costos.

En el sitio de la obra existía un muro de hormigón que presentó fallas. Posteriormente, se renovó con un muro de gaviones, el cual sufrió asentamientos con deformaciones notables. Aquí nuestro cliente requería una solución eficiente que solucionara definitivamente la zona impactada.

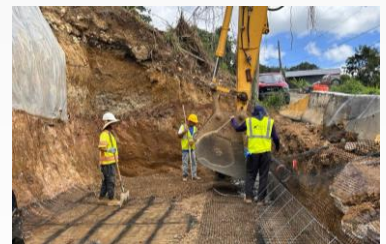
Sistema:  
**SierraScape.**

Más información:  
**Construcción de 290 m2**
